# **SPRÁVA O VÝSLEDKOC MONITORINGU**

## **SPOLOČNOSŤ BEZ BARIÉR**

Monitoring bezbariérovej architektonickej a dopravnej prístupnosti subjektov verejnej správy

**Prievidza júl 2020**

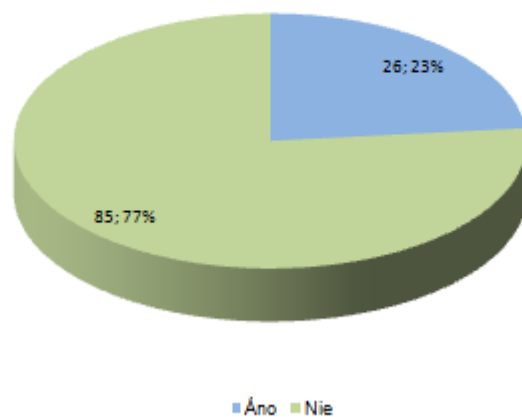
1. Je prístup do stavby zabezpečený najmenej jedným vstupom na úrovni komunikácie pre chodcov bez vyrovnávacích stupňov? (pri novostavbe musí byť takto riešený hlavný vstup)

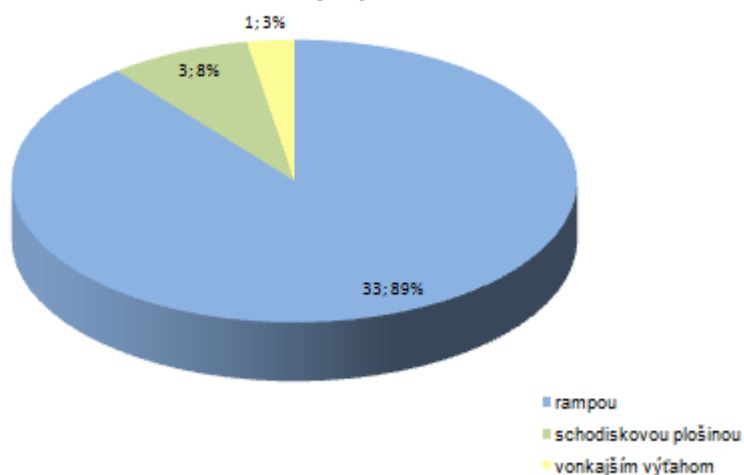
2. Ak nie je vstup zabezpečený najmenej jedným vstupom na úrovni komunikácie, je vyrovnanie riešené:

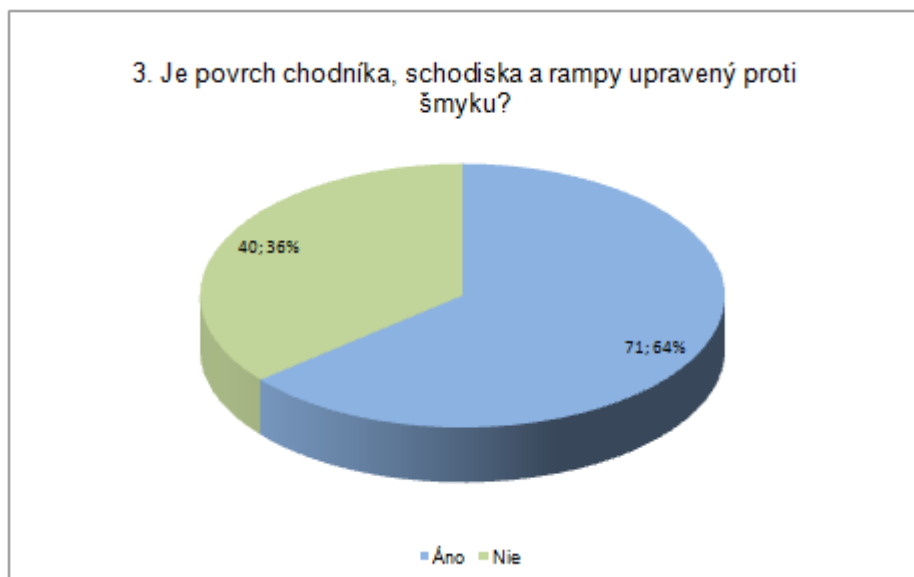
- Povrch chodníka, schodiska a rampy upravený proti šmyku má **71 inštitúcií**. **40 inštitúcií** má povrch chodníka nevyhovujúci.

Výsledky prieskumu poukazujú, že **64%** inštitúcií má povrch vstupnej podesty, schodiska, prípadne rampy upravený proti šmyku. Zvyšných **36%** má povrch nevyhovujúci. Pritom už samotný stavebný zákon definuje základné požiadavky na stavby, medzi ktoré patrí bezpečnosť stavby pri jej užívaní. Pri konštrukčnom riešení stavby sa musí dbať na to, aby pri riešení podlahovej konštrukcie nedošlo k pádu v dôsledku nevhodne navrhutej šmykľavosti podlahy alebo chodníka, zakopnutia o nepravidelnosť povrchu podlahy vrátane náhlej malej výškovej nerovnosti, rozdielu v šmykľavosti a inej neočakávanej prekážky, neočakávaného výškového rozdielu úrovní podláh, nevhodných sklonov schodísk, pevných rebríkov alebo rámp a chýbajúcich ochranných zábradlí.

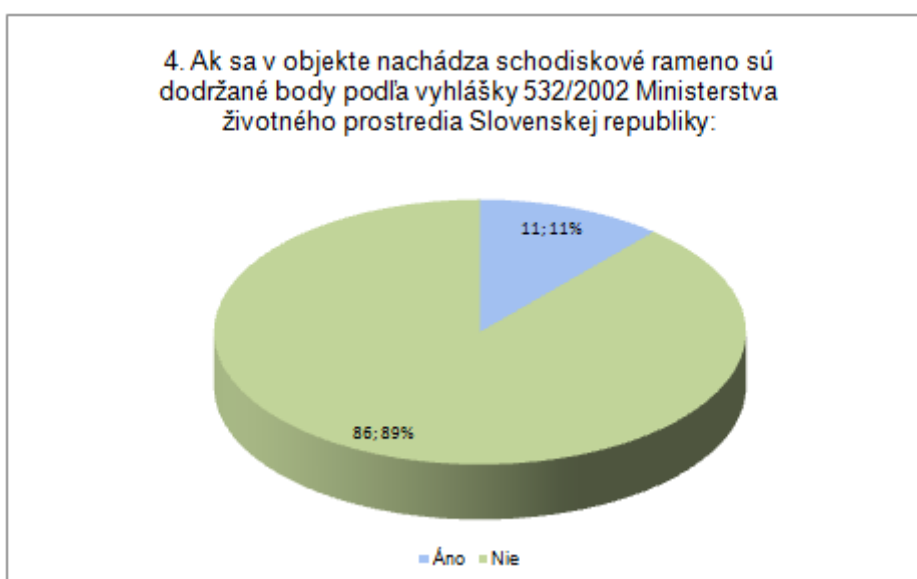
Výsledky prieskumu preukázali, že väčšina schodísk, ktorými je zabezpečený hlavný vstup do budovy nespĺňa požiadavky uvedené v prílohe k vyhláške Ministerstva životného prostredia 532/2002 Z. z.,. Nakoľko viac ako polovica obecných úradov sídli na 2.NP, môžeme povedať, že ani prístup na 2.NP nie je dostatočne zabezpečený. Schodiská nie sú vybavené drždami po oboch stranách, čo sťažuje prístup nie len občanom s ŤZP, ale aj starším ľuďom. Debarierizácia sa však týka aj dôchodcov a ľudí často trpiacich slabou formou porúch, ktorí ale nie sú považovaní za osoby so znevýhodnením. Prístup na 2.NP nie je umožnený ani mamičkám s kočíkmi alebo ľuďom s krátkodobou obmedzenou pohyblivosťou, ako sú zlomeniny a podobne. Z uvedených zistení ďalej

vyplýva, že iba polovica rámp, ktorými je zabezpečený vstup do budovy spĺňa minimálnu šírku 1300mm. Rampy nie sú dostatočne vybavené držadlami a vodiacimi tyčami po oboch stranách vo výške 300mm. V niektorých prípadoch boli rampy aj úplne nezabezpečené proti pádu invalidného vozíka. Sklony rámp sú väčšinou primerané alebo sú len mierne nad normou. V prípade ak nie sú dodržané maximálne sklony rámp a chýbajú odpočívadlá medzi jednotlivými ramenami, v takomto prípade vstup do budovy nie je dostatočne bezbariérovo zabezpečený a ľudia s obmedzenou schopnosťou pohybu nemajú do budovy umožnený prístup. Je dôležité aby sa exteriérová rampa, ktorou je zabezpečený hlavný vstup do budovy dala používať aj v zimnom období. Preto je vhodné tieto rampy navrhovať zastrešené, na čo sa však zabúda.

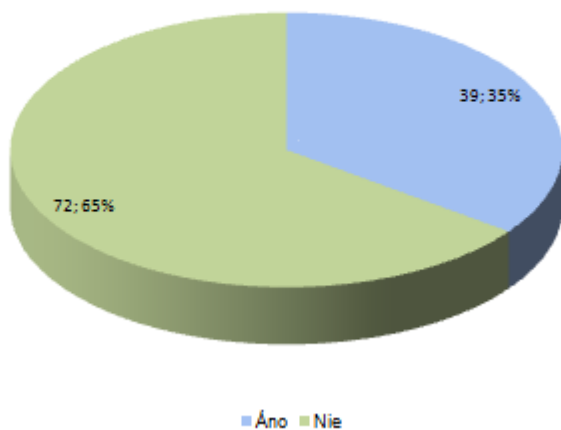
5. Nachádza sa v objekte rampa ?

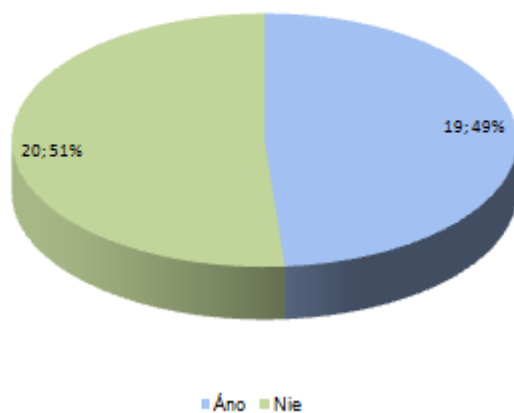
6. Je široká najmenej 1300 mm?

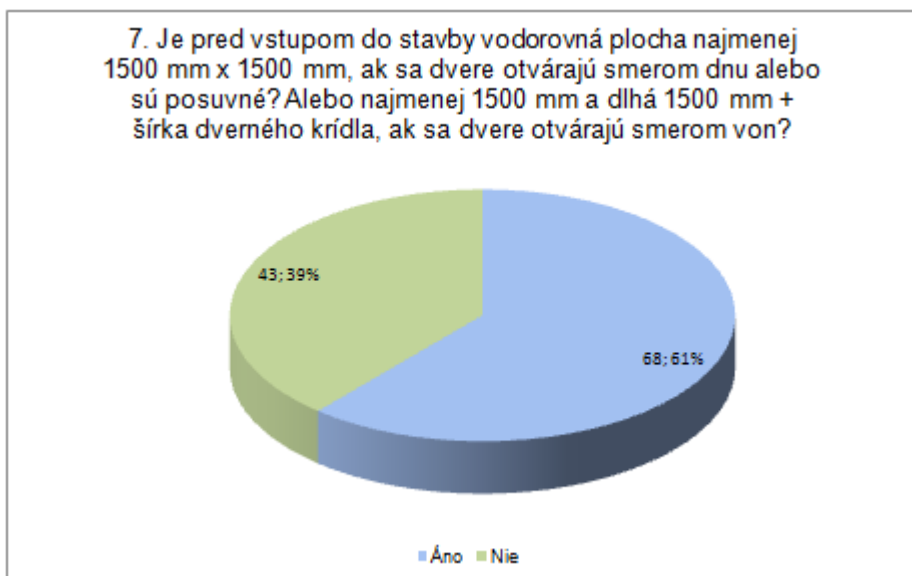
- Vodorovná plocha pred vstupom do stavby , ktorá by mala byť podľa vyhlášky najmenej 1500 mm x 1500 mm, ak sa dvere otvárajú smerom dnu alebo sú posuvné, alebo najmenej 1500 mm a dlhá 1500 mm + šírka dverného krídla, ak sa dvere otvárajú smerom von bolo dodržané **v 68 inštitúciách zo 111.** 43 inštitúcií má plochu na manipuláciu vozíka prípadne detského kočíka nevyhovujúcu.
- **V 3 inštitúciách** boli vstupné dvere široké menej ako 900mm.

Z výsledkov vyplýva, že plocha určená na manipuláciu vozíka prípadne detského kočíka je dodržaná iba 61% inštitúciách. Na zabezpečenie bezpečného, samostatného a pohodlného pohybu je nevyhnutný dostatočný manipulačný priestor pre uvedené skupiny ľudí. Dvere sú takmer vo všetkých inštitúciách vyhovujúce a dostatočne široké. Stretli sme sa, ale aj s prípadom kedy boli dvere ťažké alebo príliš veľké a manipulácia s nimi bola náročná. Hlavne v starších a historických budovách.

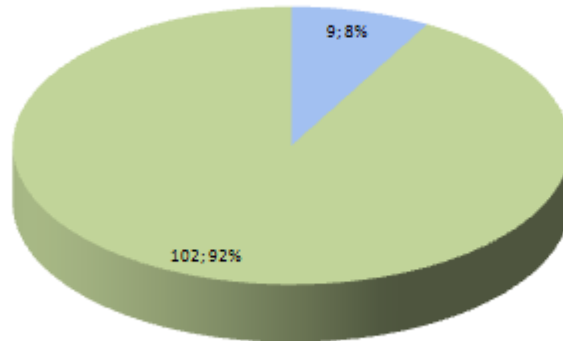
Z uvedených zistení vyplýva, že výťahy disponujú dostatočnou šírkou pre vjazd i manipuláciu s vozíkom v kabíne výťahu. Ovládacie zariadenie výťahu však často nie je v maximálnej výške 1200mm od podlahy. V prípade ak je chodbový privolávač umiestnený veľmi vysoko, osoby s obmedzeným dosahom majú problém s použitím. V prípade ak sa dvere otvárajú ručne, s čím sa stretávame hlavne v starších budovách, sú dvere príliš ťažké a osoby na vozíku s nimi majú značný problém. Podľa našich zistení je iba 8% inštitúcií vybavených výťahom, čo je veľmi málo, vzhľadom na to, že viac ako polovica obecných úradov sídli na 2.NP. Inštitúcie v svojich stanoviskách k zisteným skutočnostiam uvádzajú, že sú ochotní prísť ku klientovi obecného úradu aj domov, prípadne klienta vybaviť aj na prízemí budovy alebo pred budovou. Z nášho pohľadu je takéto riešenie nepostačujúce, pretože v prípade nepriaznivého počasia sa môžu klienti vonku cítiť nekomfortne dokonca môže byť narušená diskretná zóna. Počas monitoringu zamestnanci projektu zisťovali či sú inštitúcie vybavené zvončekom, ktorý je umiestnený v maximálnej výške 1 400mm od podlahy. Z výsledkov vyplýva, že 92% inštitúcií nie je vybavených zvončekom na privolanie zamestnanca vôbec. V prípade ak nie je inštitúcia vybavená zvončekom, vstup do inštitúcie nie je bezbariérový a prístup na 2.NP je umožnený iba schodiskom, v takomto prípade možno povedať, že pre osoby s obmedzeným pohybom nie je prístup dostatočne zabezpečený a prípadná pomoc zamestnanca nie je umožnená. Počas monitoringu sme sa stretli s riešením, že miesto zvončeka, bolo napísané telefónne číslo, na ktoré bolo možné zavolať a zamestnanec Vás príde vybaviť von. S týmto riešením sme sa stretli pri prevádzkach Slovenskej pošty. Takéto riešenie, ale považujeme za nevhodné, pretože nie každý musí mať pri sebe mobilný telefón. Niektoré vybrané inštitúcie majú na prízemí bodov zriadené miesta prvého kontaktu, ktoré vnímame ako vhodné riešenia.

8. Nachádza sa v danej inštitúcii vnútorný výťah?

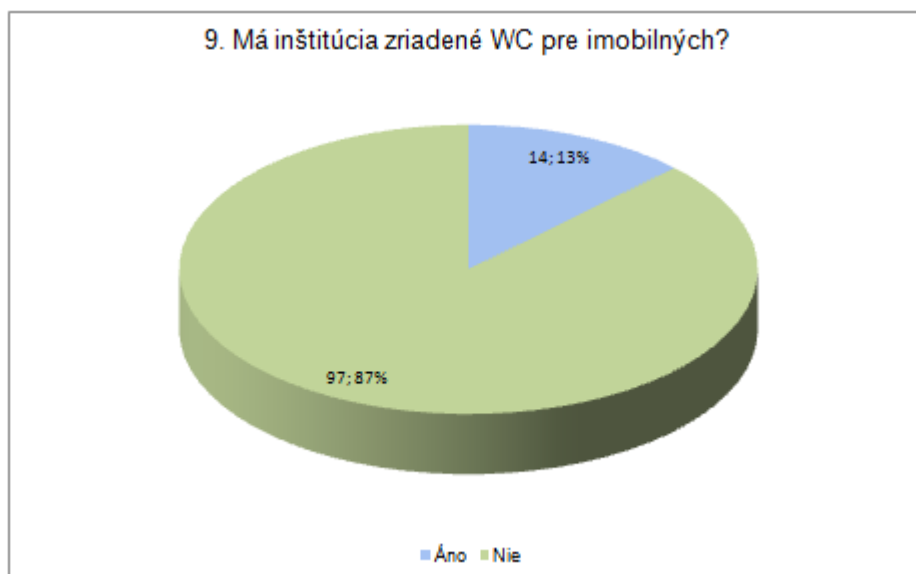
- Iba v 14 **inštitúciách zo 111** bolo zriadené WC pre imobilných. V prípade keď bolo WC zriadené boli dodržané minimálne požiadavky podľa vyhlášky 532/2002 z.z.

Z výsledkov vyplýva, že iba **13%** inštitúcií má zriadené bezbariérové WC. Podľa stavebnej vyhlášky č. 532/2002 Z. z., § 64 , ods.1: V stavbe určenej na užívanie verejnosťou musí byť najmenej jedna záchodová kabína pre osobu na vozíku. Pri väčšom počte záchodových kabín pre verejnosť na každých začatých desať záchodových kabín musí byť ďalšia jedna kabína pre osobu na vozíku. Ak je záchod pre osobu na vozíku prístupný priamo z verejného priestoru – chodby alebo haly, nemusí byť oddelene pre ženy a mužov. Počas monitoringu sa vyskytli aj prípady, keď sa bezbariérové WC v budove nachádzalo, ale nebolo označené medzinárodným symbolom prístupnosti. Tiež sa vyskytli prípady kedy WC pre verejnosť nebolo vybudovaná vôbec - prevádzky Slovenskej pošty.

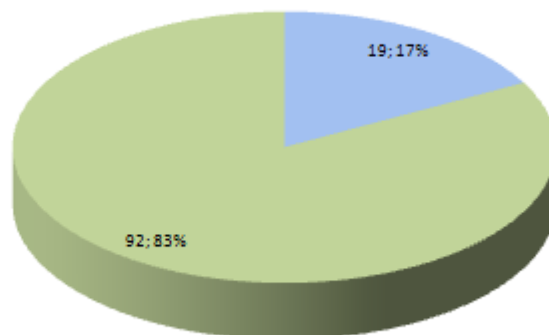
Z uvedených výsledkov vyplýva, že iba 17% inštitúcií má vyhradené parkovacie miesto pre osoby s obmedzenou schopnosťou pohybu a orientácie, pričom vyhláška 532/2002 Z.z. hovorí, že majú byť zabezpečené 4 % vyhradených stojísk, najmenej však jedno stojisko pre vozidlo osoby s obmedzenou schopnosťou pohybu a orientácie. Vyhradené stojisko musí byť umiestnené najbližšie k vchodu do príslušnej stavby a musí byť označené medzinárodným symbolom prístupnosti. Podľa výsledkov je stav existujúcich parkovacích stojísk zlý a bezbariérové parkovacie miesta niekde úplne chýbajú.

10. Je vyhradené najmenej jedno parkovacie miesto, pre vozidlo s osobami s obmedzenou schopnosťou pohybu a orientácie?
